Енергийни и технически загуби при експлоатацията на хладилни системи

Цветан Божков, Светослав Влашки, Йордан Стоянов

Energy and technical losses by operation of refrigeration systems

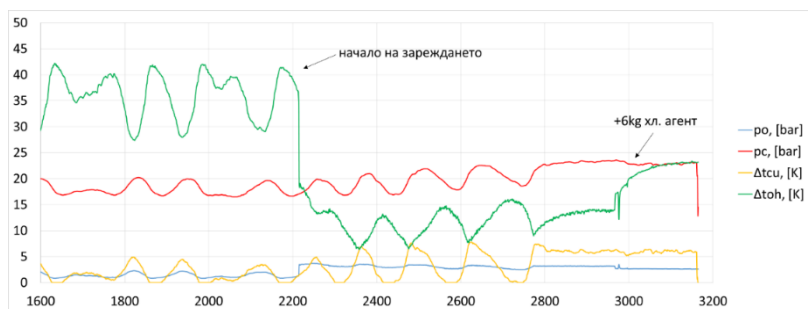
Фиг. 3 Работни параметри на водоохладящ агрегат

От графиката на Фиг. 3, се вижда периодична загуба на подохладяне, т.е. наличие на пари на входа на регулиращия вентил. Установена е редуцирана входяща температурна разлика на кондензатора ΔT_1 от 10 – 12K. При този тип системи от по-старо поколение, нормално ΔT_1 е в интервала 15 – 17K. Констатираните факти са ясен показател за недостиг на хладилен агент. В системите с регулиращ вентил, подохладяването е основна мярка за наличното количество хладилен агент. Периодичната поява на подохладяване е свързана пряко с характера на процеса на хънтинг, при който регулиращият вентил непрекъснато променя своето положение. В момента на затваряне на вентила се получава временно задържане на по-голямо количество течен хладилен агент в кондензатора и съответно получаване на минимално подохладяване, до 2 – 3K.

В конкретния пример от Фиг. 3 се вижда, че след допълнително зареждане на необходимото количество хладилен агент, се наблюдава стабилизиране на работните параметри. Зареждането е извършено след пълна проверка за херметичност на системата. Налице е установяване на подохладяване от 7 – 8K. Налягането, съответно температурата на изпарение се повишават.

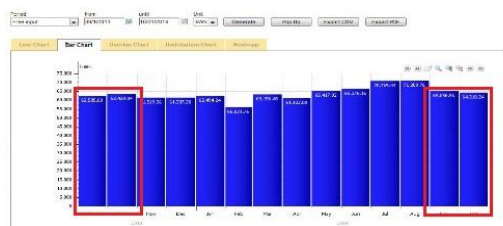
Фиг. 7 Електропотребление на СРТ хл. система - Търговски обект 1

Монтажът на допълнителните врати е осъществен през месец август 2014 год. На Фиг. 7, се вижда, че в първия обект, енергопотреблението за месеците септември и октомври е еквивалентно на това за същия период от предходната година. На Фиг. 8 аналогично е показано енергопотреблението на хладилните системи във втория обект, където е налице повишаване на стойностите с около 2%. Данните са получени от системата за енергиен мениджмънт на обектите. Стойностите показват енергопотреблението на среднотемпературната хладилна система в kWh за всеки месец от годината.

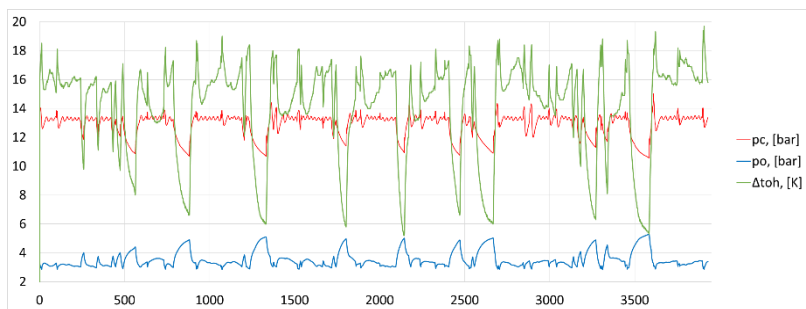
Фиг. 11 Работни параметри на хладилната система

3) Установено е понижаване на смукателното налягане, вследствие на по-ниския хладилен товар. Това води до допълнително намаляване на ефективността на системата. Поради настъпил дисбаланс между мощността на хладилната система и хладилния товар, съществено се увеличава броя на пусковете на отделните компресори. На Фиг. 11 са показани работните параметри на системата, от които се вижда голямата честота на работните цикли и понижаванията в смукателното налягане. Поддържаната по-ниска температура в хладилните витрини, по-ниското смукателно налягане, както и по-големия брой работни цикли на компресорите водят до съществено изкуствено повишаване на енергопотреблението.
